2026年1月16日
日本原子力発電株式会社

東海・東海第二発電所 原子力館（PR館） 電源盤内からの発煙事象の確認について

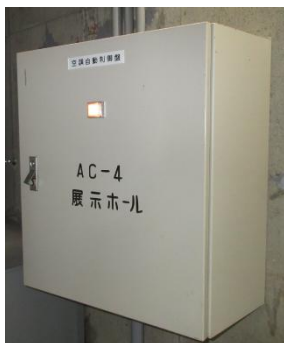
写真1 盤外観写真

電源盤

寸法 mm：約500(横)×約600(縦)×約250(奥行き)

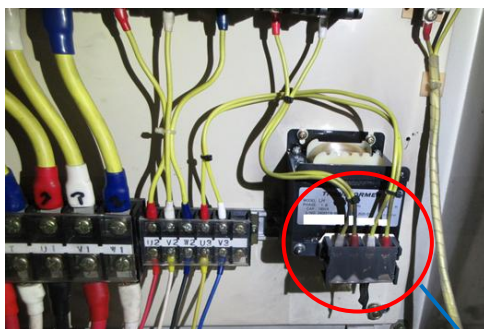
写真2 盤内写真

- 発見日時：1月16日10時20分頃（発煙を確認した時刻）
発生場所：東海・東海第二発電所原子力館（PR館）（非管理区域）
発見者：協力会社社員
発見時の状況：10時15分頃、原子力館空調機4台中1台（AC-4）が停止したことから、当該空調機の電源盤を開けて確認したところ電源盤内からの発煙（炎なし）を確認した。
- 公設消防への通報：1月16日10時24分（覚知時刻）
公設消防による確認：
 - 10時40分に公設消防による火災判断（理由：発見者から発煙事象があったと連絡を受けたこと、煤・溶融痕が確認されたこと）。
 - 10時45分に公設消防による鎮火判断（理由：熱源なし、火・煙なし、臭いなし）。
- 施設への影響：なし
放射性物質の漏えい：なし
環境への影響：なし
人の汚染や被ばく：なし
人身災害：なし
備考：本事象は実用炉規則第134条（事故故障等の報告）に該当するものではありません。

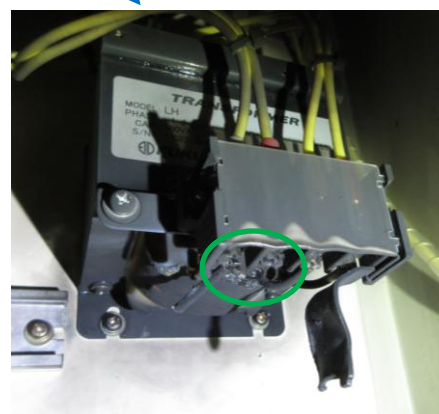
写真3 変圧器拡大写真

交換：2025年1月17日

製造年：2025年1月（新品）

○：溶融箇所
