日立特別支援学校 19号棟

耐力度測定報告書

令和5年10月

株式会社 エイプラス・デザイン一級建築士事務所

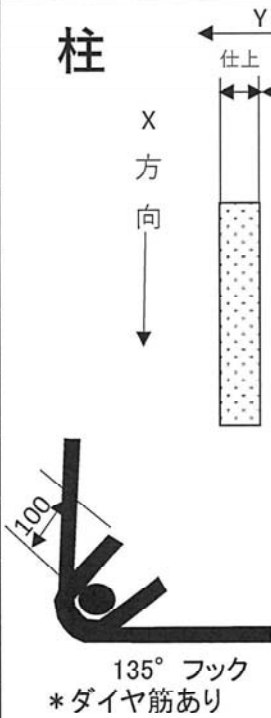
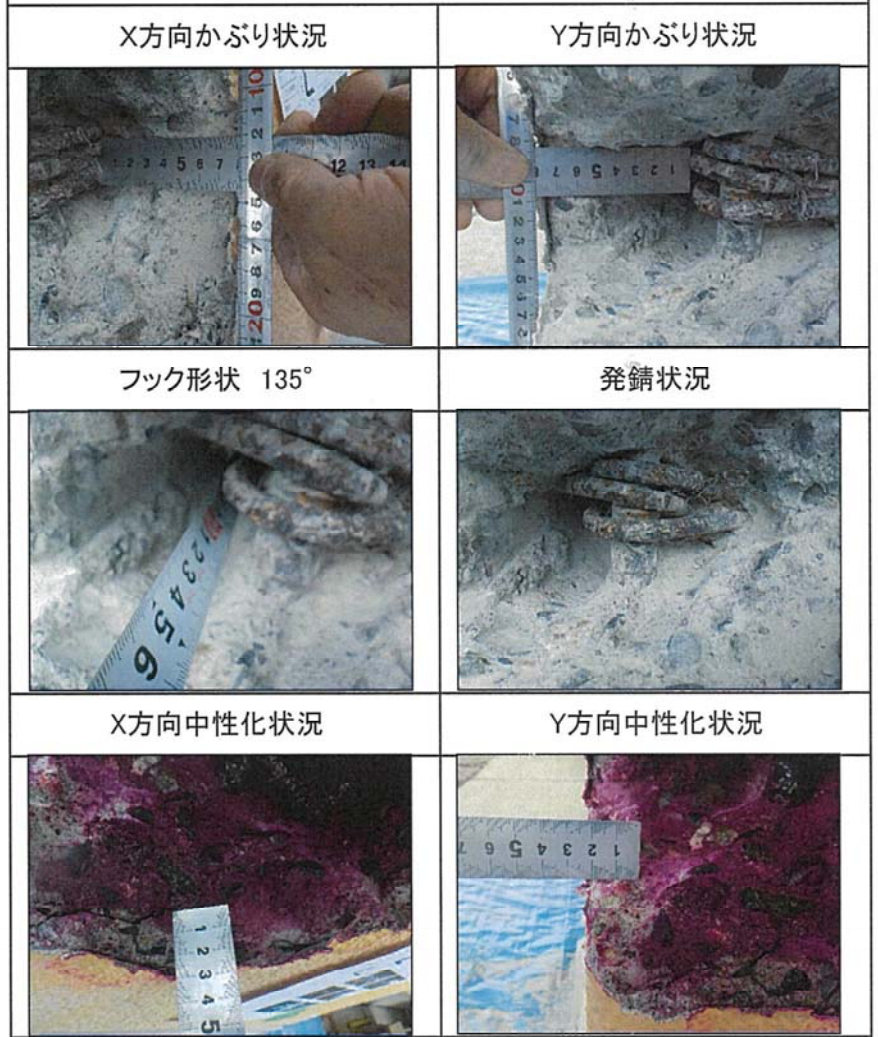
部 位	
P-1(柱脚)	
仕上厚	
X	0mm
Y	0mm
かぶり厚	
X	80mm
Y	80mm
フック形状	
形状	135°
ラップ長	100
鉄筋発錆状況	
主筋	1.0
HOOP	0.8
中性化	
X方向	20mm
Y方向	20mm

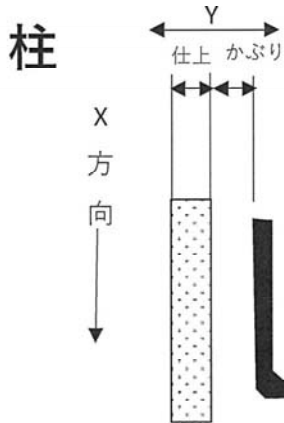
部 位	
P-2(柱頭)	
仕上厚	
X	0mm
Y	0mm
かぶり厚	
X	72mm
Y	76mm
フック形状	
形状	現認出来ず
ラップ長	現認出来ず
鉄筋発錆状況	
主筋	1.0
HOOP	0.8
中性化	
X方向	30mm
Y方向	10mm

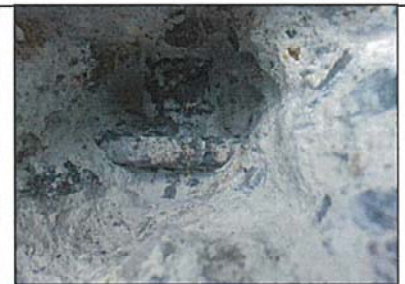
発錆状況

柱・梁についてせん断補強筋が大部分赤さびに覆われていることから、グレード0.8とする。

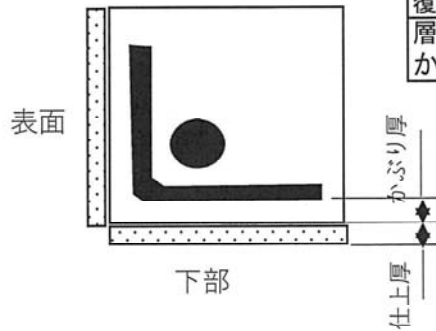
部 位	
B-1	
仕上厚	
側面	0mm
下部	0mm
かぶり厚	
側面	61mm
下部	34mm
フック形状	
形状	現認出来ず
ラップ長	現認出来ず
鉄筋発錆状況	
主筋	1.0
HOOP	0.8
中性化	
側面	30mm
下部	30mm

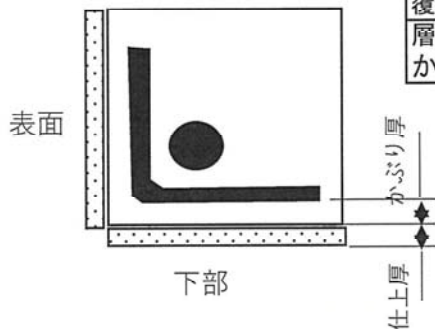
部 位	
B-2	
仕上厚	
側面	0mm
下部	0mm
かぶり厚	
側面	56mm
下部	20mm
フック形状	
形状	現認出来ず
ラップ長	現認出来ず
鉄筋発錆状況	
主筋	1.0
HOOP	0.8
中性化	
側面	30mm
下部	20mm

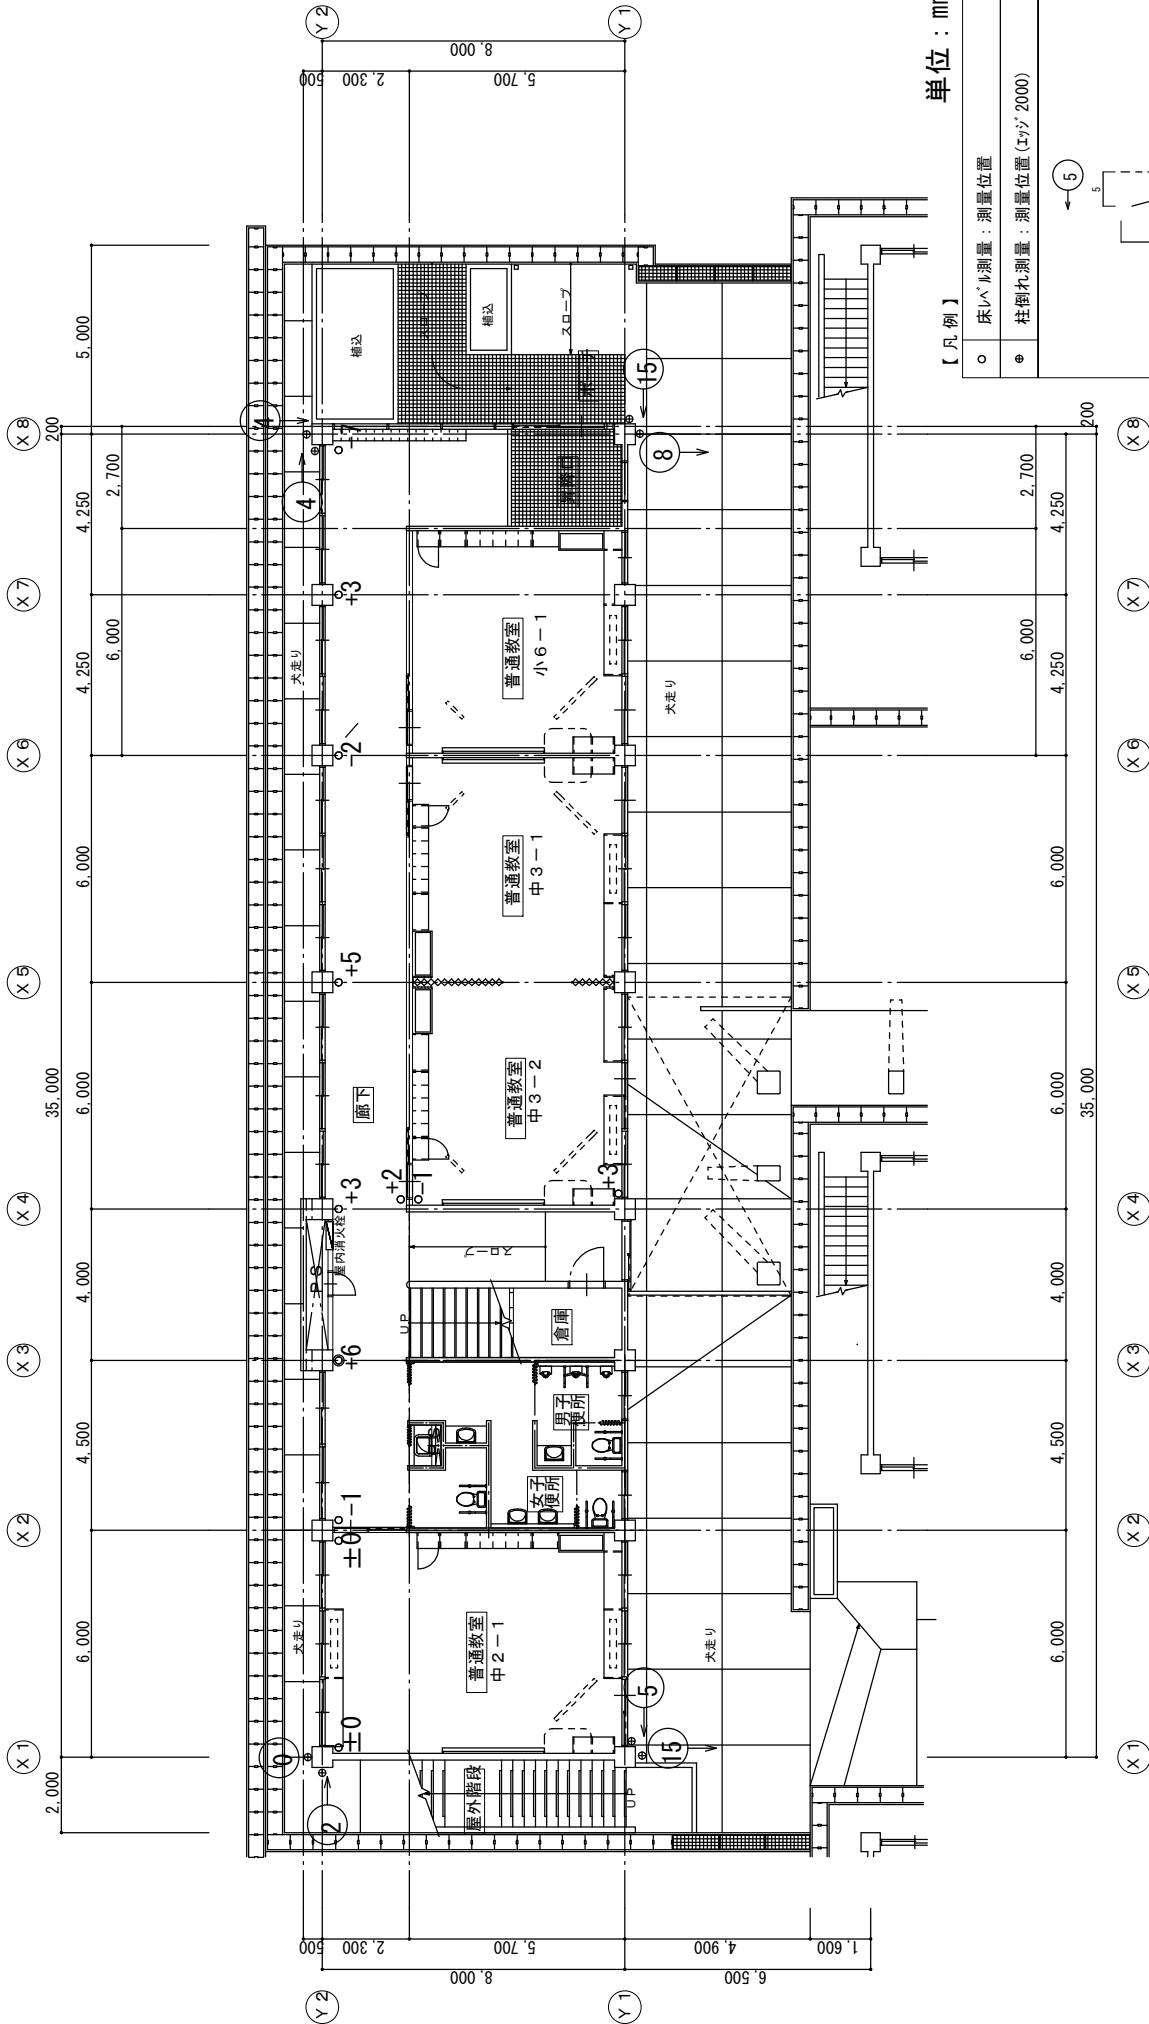
1階不同沈下調査結果図 1：200

階	相対沈下量 ε		スパンL		Φ = ε / L	
	桁行方向	張間方向	桁行方向	張間方向	桁行方向	張間方向
	X	Y	X	Y	X	Y
2	4	10	6000	8000	1/1500	1/800
1	7	1	4500	8000	1/642	1/8000

※不同沈下によって生じたと思われるひび割れは存在しない。
